Que, mediante el Memorando N° 294-2023-GRA/GRS/HG-D, suscrito por la Directora General del Hospital III Goyeneche, se dispone: proyectar el acto resolutivo que corresponde para aprobar el **"PLAN DE PREVENCIÓN Y REDUCCIÓN DE RIESGO DE DESASTRES DEL HOSPITAL III GOYENECHÉ"**;

# HOSPITAL GOYENECHE

## PLAN DE PREVENCIÓN Y REDUCCIÓN DE RIESGO DE DESASTRES 2022-2025

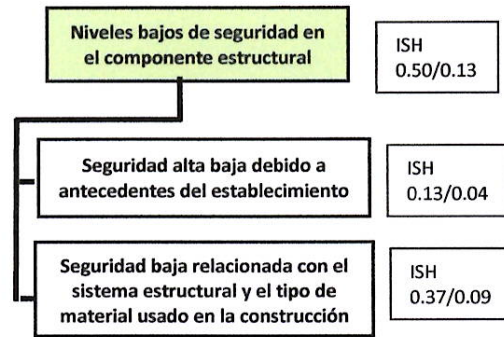
**Figura N° 1 Valor de seguridad del componente estructural**

Los hallazgos sobre el componente estructural reflejan un índice de seguridad bajo como consecuencia de aplicar el modelo matemático se alcanza: 0,13 de un valor óptimo de 0,50, el cual es la suma de los dos aspectos que componen la seguridad estructural.

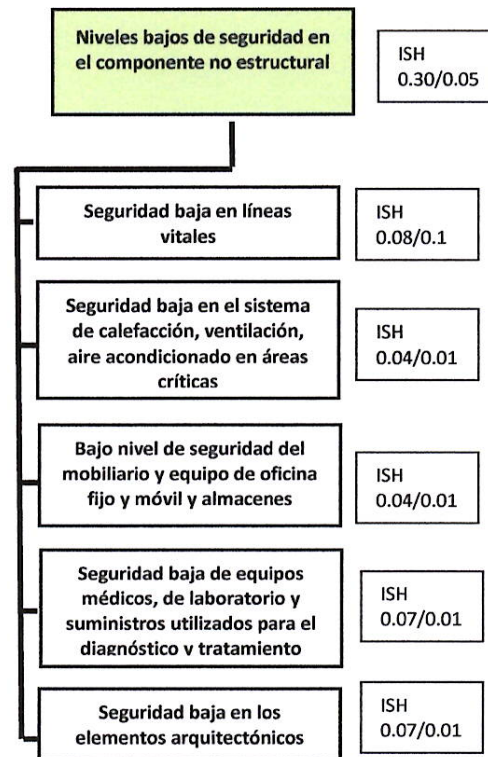
Figura Nº 2 Valor de seguridad del componente no estructural

En este componente como se puede visualizar en la figura N°2 el valor de seguridad alcanzó sólo el 0.05 de un valor óptimo de 0.30, siendo este valor muy bajo, lo que se traduce que, ante un evento adverso como sismo, las líneas vitales no funcionarán

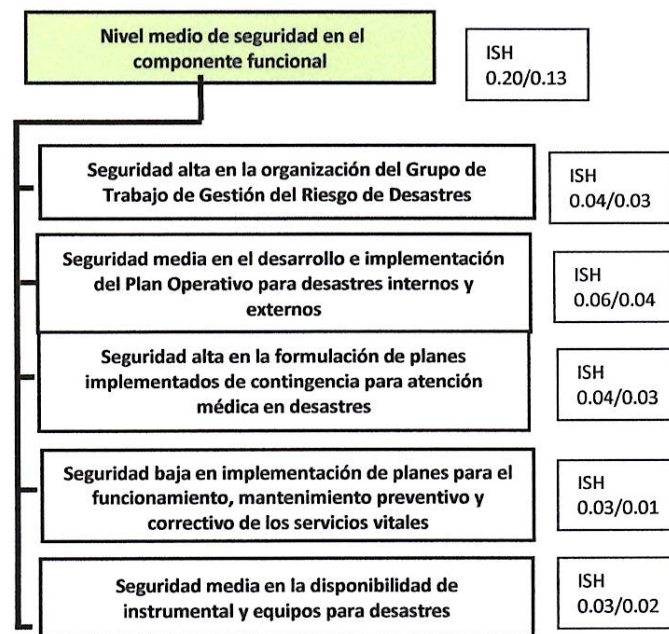
Figura Nº 3 Valor de seguridad del Componente Funcional

Los hallazgos sobre este componente reflejan el nivel medio de seguridad resultante de aplicar el modelo matemático: 0,10 de un valor óptimo de 0,20. Valor que a su vez, es resultado de los obtenidos parcialmente de cada uno de los cinco aspectos que lo componen, como se aprecia en el gráfico adjunto. De los tres componentes de evaluación mediante el ISH, es que mejor puntuación alcanzó.

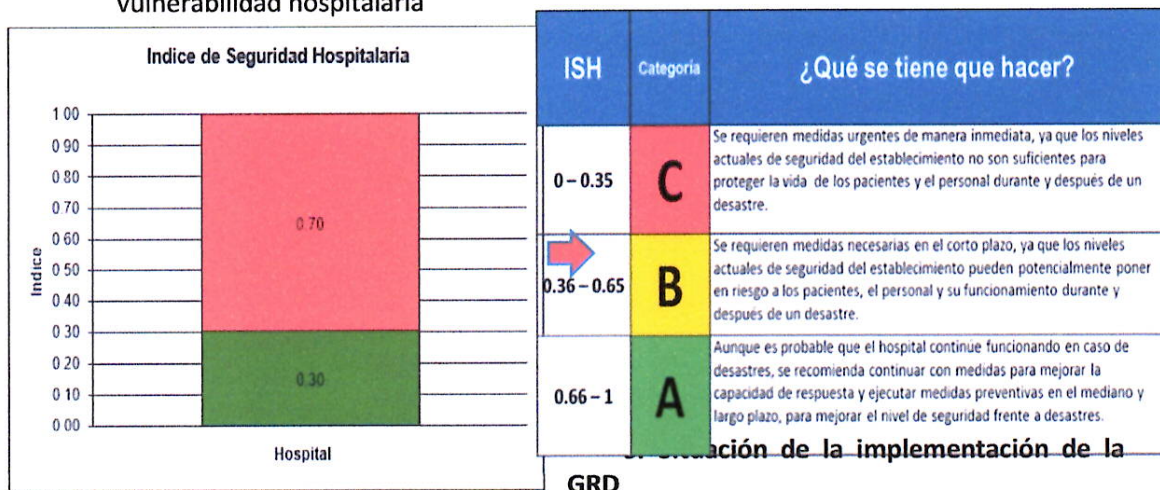
El Índice de Seguridad Hospitalaria 2021 determina un índice de seguridad de categoría C, Es decir que se requieren tomar medidas urgentes e inmediatas para reducir la vulnerabilidad hospitalaria
